INFORME TÉCNICO
EVALUACIÓN DE IMPACTO EN CONTEXTOS DE
PATRIMONIO MUNDIAL

**ORDENANZA QUE SANCIONA AL PLAN DE GESTIÓN DEL
CENTRO HISTÓRICO DE CUENCA**

GAD MUNICIPAL DEL CANTÓN CUENCA
DIRECCIÓN GENERAL DE ÁREAS HISTÓRICAS Y PATRIMONIALES
EQUIPO DE PLANIFICACIÓN 2025
ENERO 2025

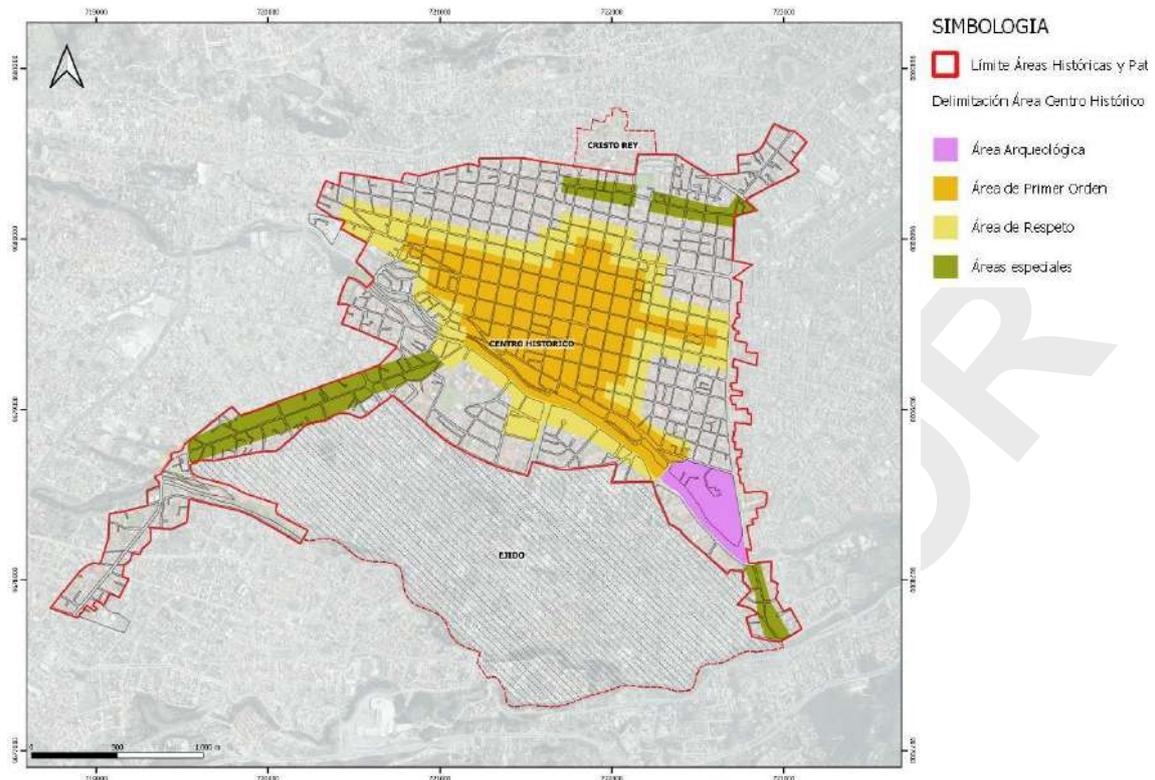
Plano 1.- Áreas Históricas Patrimoniales. Fuente: Dirección General de Áreas Históricas y Patrimoniales. Elaboración: Equipo técnico de Planificación del Patrimonio, 2022.

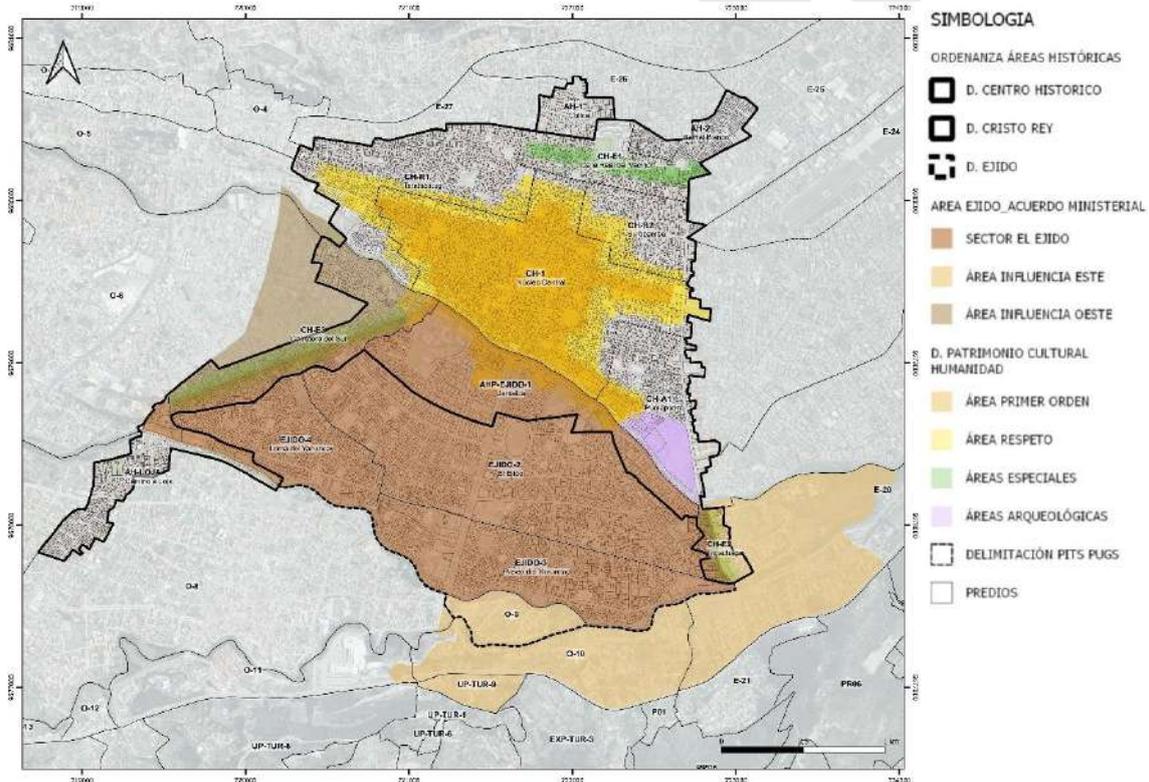
Plano 2.- Delimitación Área de El Ejido acorde a la Ordenanza de Áreas Históricas, Acuerdo Ministerial No. 163-2010 y Expediente Técnico de Valoración Patrimonial El Ejido. Fuente: Acuerdo Ministerial No. 163-2010; OGCAHPCC, 2010. Elaboración: Equipo técnico de Planificación del Patrimonio, 2023.

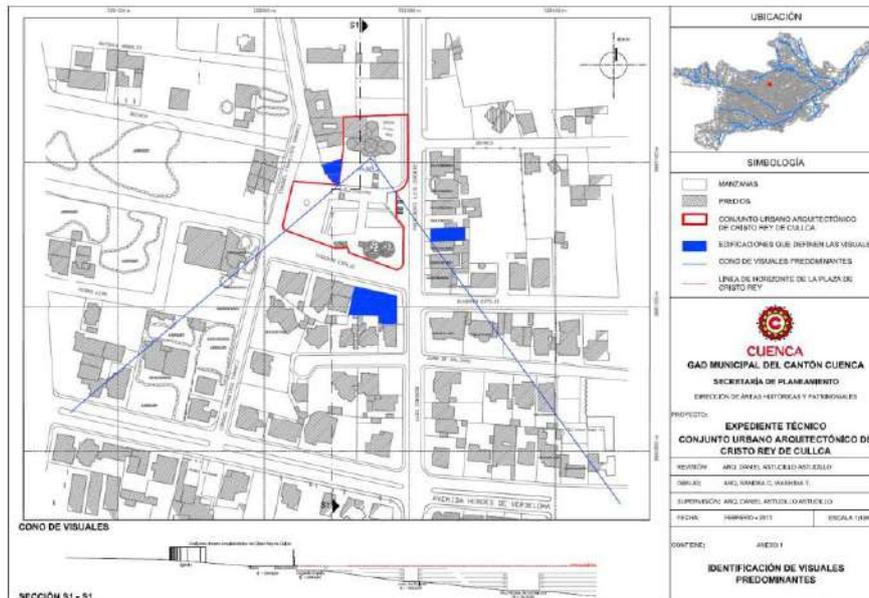
Plano 3.- Identificación de Visuales Predominantes. Expediente Técnico Conjunto Urbano Arquitectónico de Cristo Rey de Cullca Anexo 1. Fuente: DGAHP, 2013. Elaboración: Equipo técnico de Departamento de Planificación y Diseño, 2013.

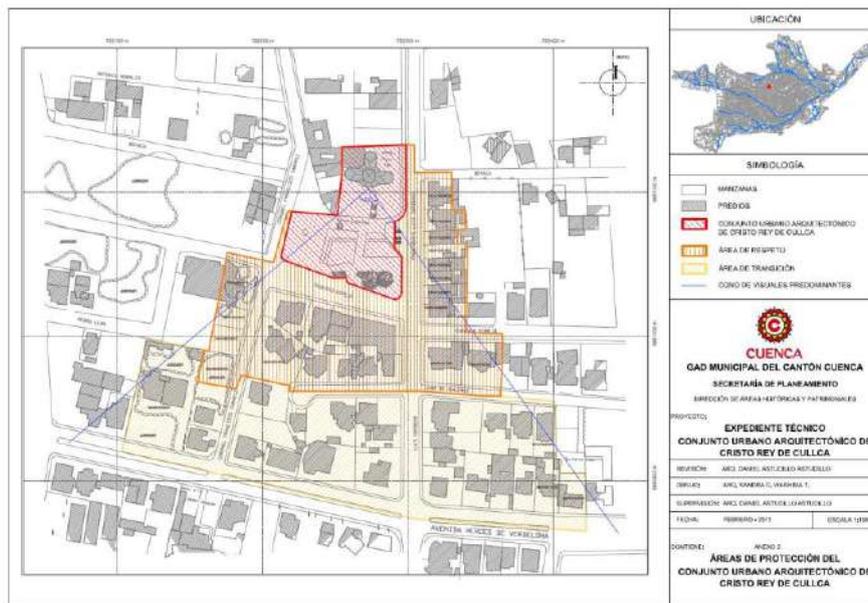
Plano 4.- Áreas de Protección. Expediente Técnico Conjunto Urbano Arquitectónico de Cristo Rey de Cullca Anexo 2. Fuente: DGAHP, 2013. Elaboración: Equipo técnico de Departamento de Planificación y Diseño, 2013.

La delimitación del Conjunto Urbano Arquitectónico de Cristo Rey de Cuenca establece una delimitación general a través de su artículo 3, un área de respeto y un área de transición mediante los artículos 4 y 5 de su ordenanza. Cada una de estas áreas responde a una planificación específica para la gestión y conservación íntegra del conjunto y los valores en él reconocidos.

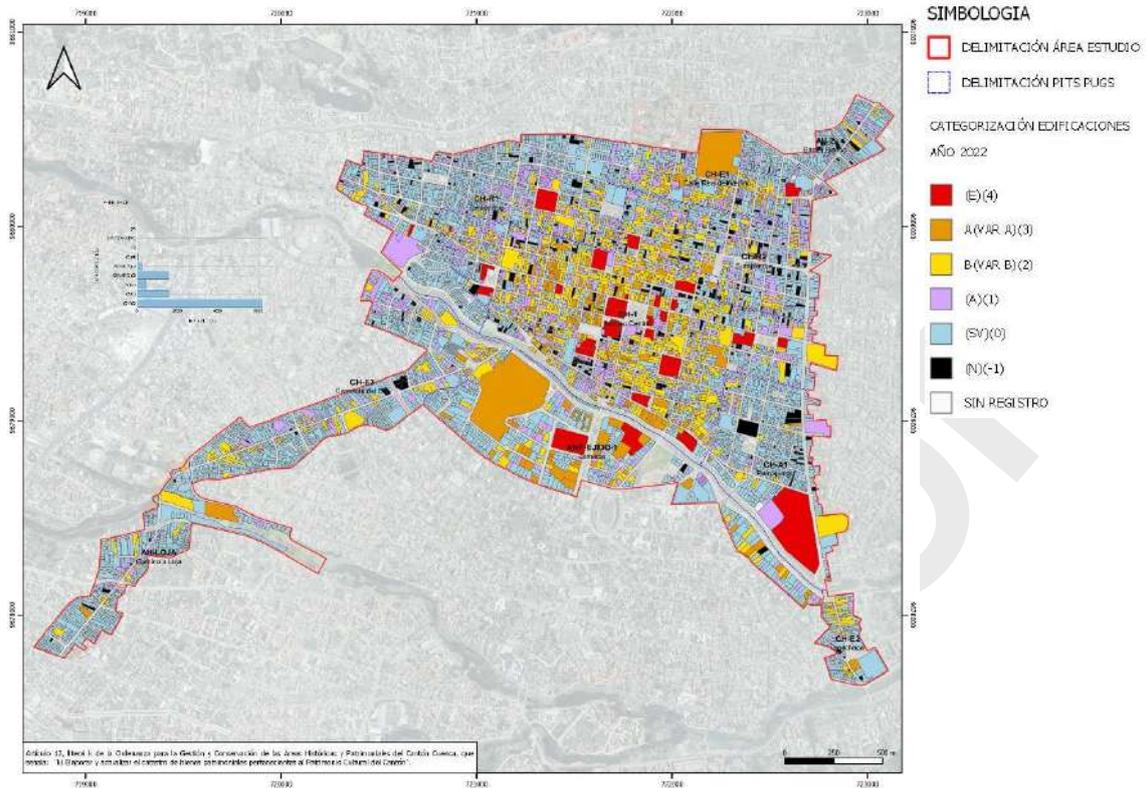
Plano 5.- Inventario 2009 (procesado 2022). Fuente. (DGAHP, 2022)

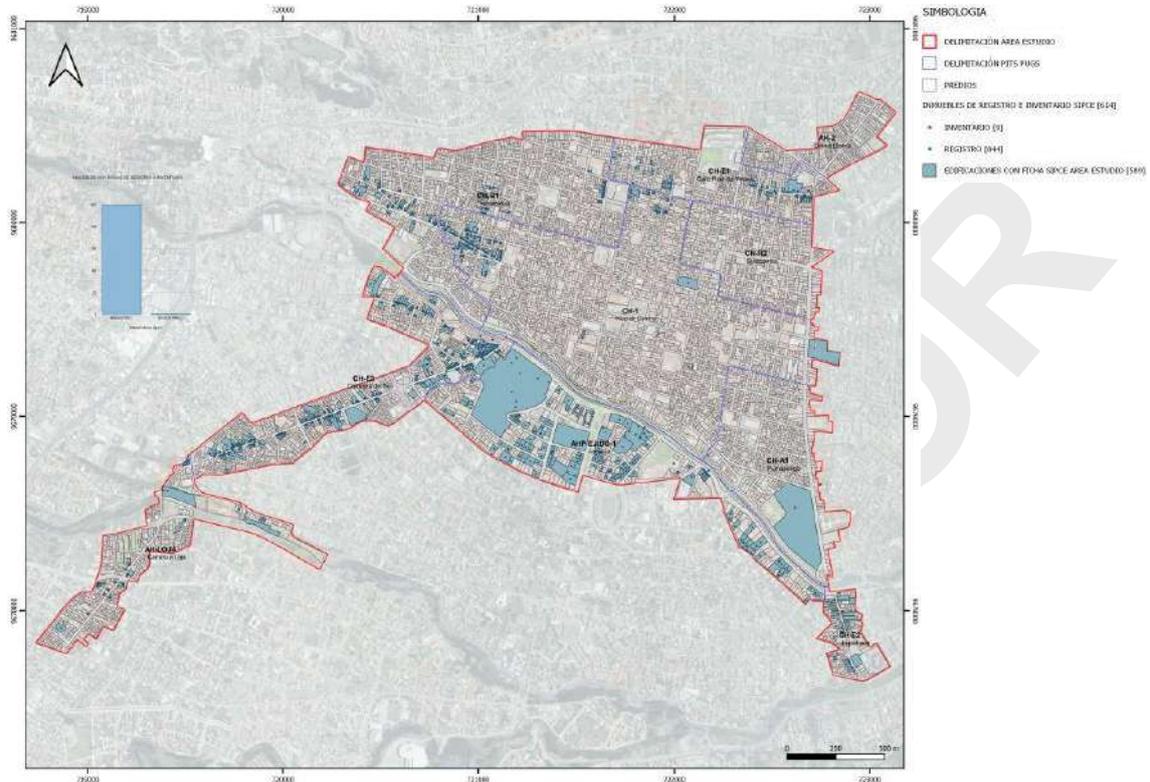
Plano 6.- Fichas de registro e inventario dentro del área de estudio. Fuente. (DGAHP, 2022)

Dentro del área de estudio, más del 90% del número total de fichas pertenecen a fichas de registro, mientras el 1% representan el número de fichas de inventario.

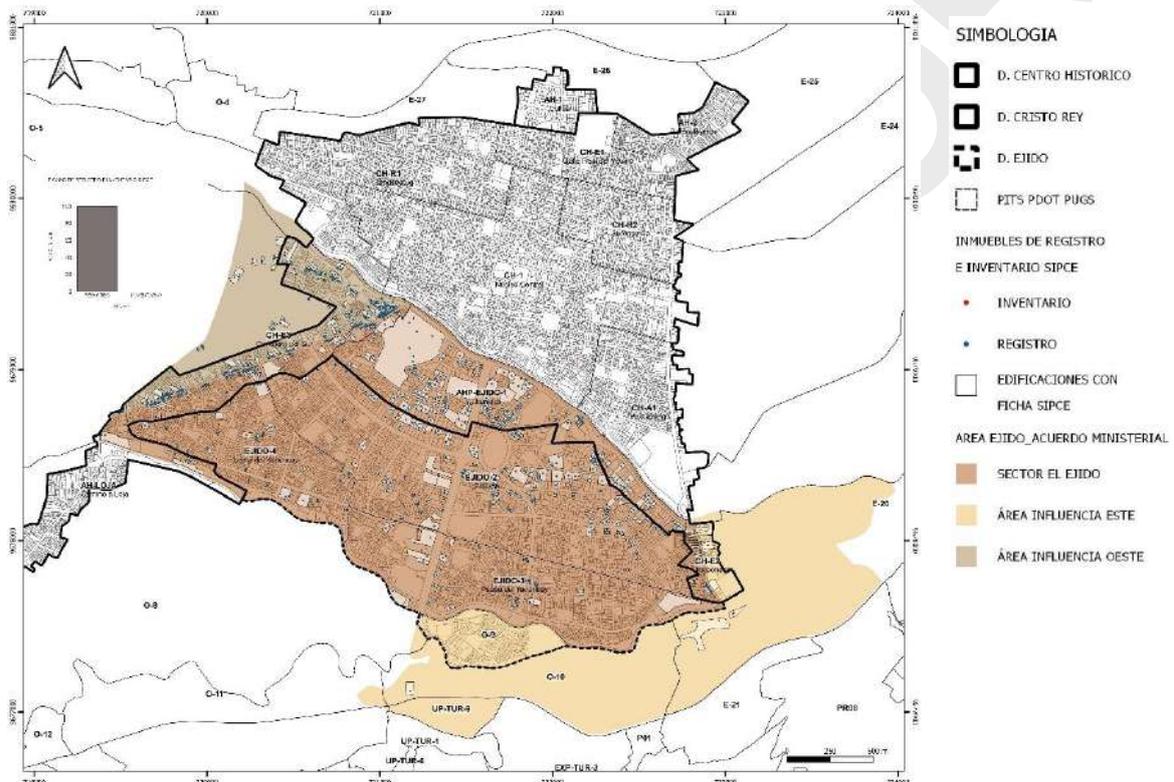
Plano 7.- Fichas de Registro e Inventario en el Área de El Ejido. Año: 2022. Fuente: Dirección General de Áreas Históricas y Patrimoniales TIPVP. Elaboración: Equipo de Planificación DGAHP 2023.

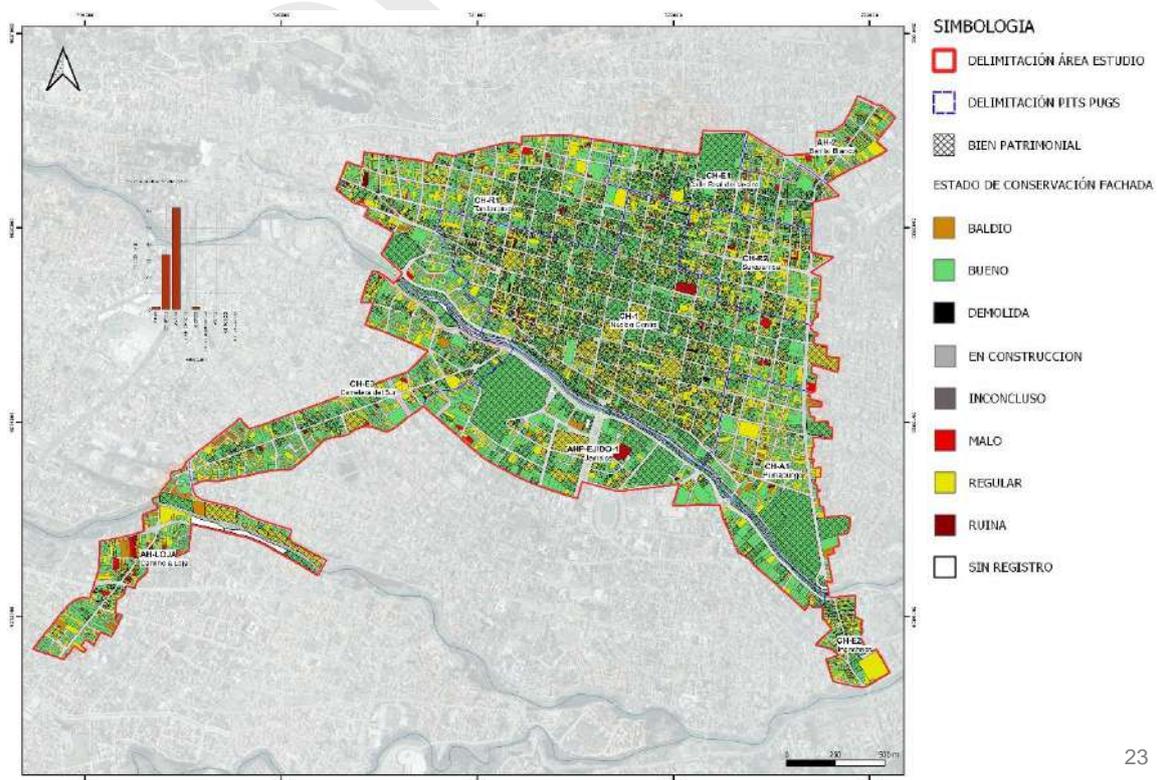
Plano 8.- Estado de fachadas frontales. Año: 2021. Fuente: Dirección General de Áreas Históricas y Patrimoniales. Elaboración: Equipo de Planificación DGAHP 2022.

Según el inventario del año 2009, se identificaron 9.932 edificaciones de las cuales el 1.38% de las fachadas se encontraban en mal estado y requerían de intervención de manera emergente. Entre los principales daños que se observaban en las fachadas de las casas se encuentran manchas de humedad, desprendimientos de enlucidos y revoque, vandalismo, suciedad por contaminación ambiental, cambio en el tratamiento y estado de fachadas de un mismo inmueble así como la presencia de vegetación (Equipo de Planificación DGAHP, 2020-2023).

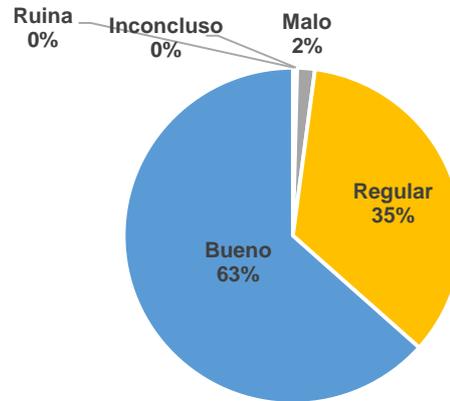
Gráfico estadístico 2.- Estado de fachadas frontales. Año: 2021. Fuente: Dirección General de Áreas Históricas y Patrimoniales. Elaboración: Equipo de Planificación DGAHP 2022

En relación a la información referente al año 2021, se identifican que el 63.39% se encuentra en buen estado, el 34.51% en estado regular, el 1.69% cuentan con una fachada en mal estado y el 0.20% en estado de ruina; dentro de este universo existen también edificaciones identificadas como obras inconclusas (Equipo de Planificación DGAHP, 2020-2023).

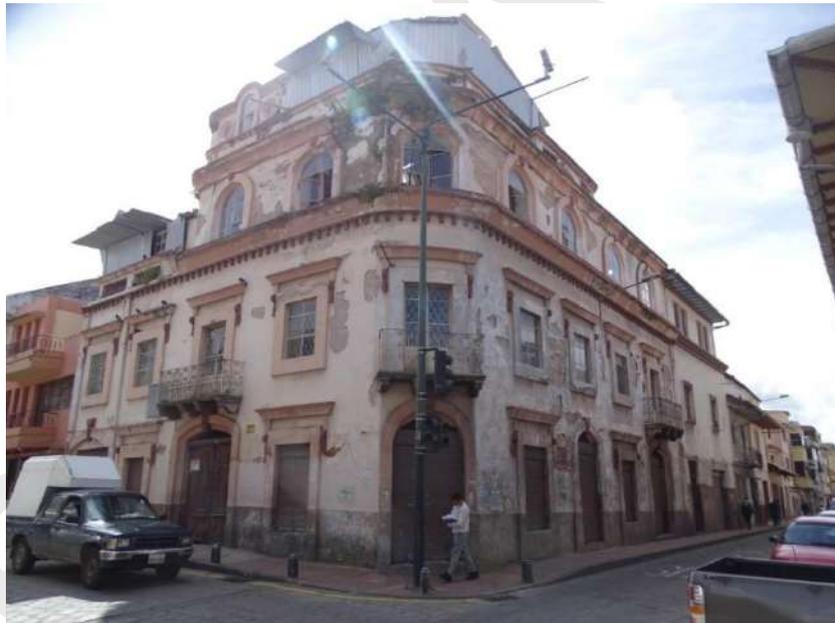
Imagen 5.- Fachada en mal estado. Año: 2021. Fuente: Dirección General de Áreas Históricas y Patrimoniales. Elaboración: Equipo de Planificación DGAHP 2022.

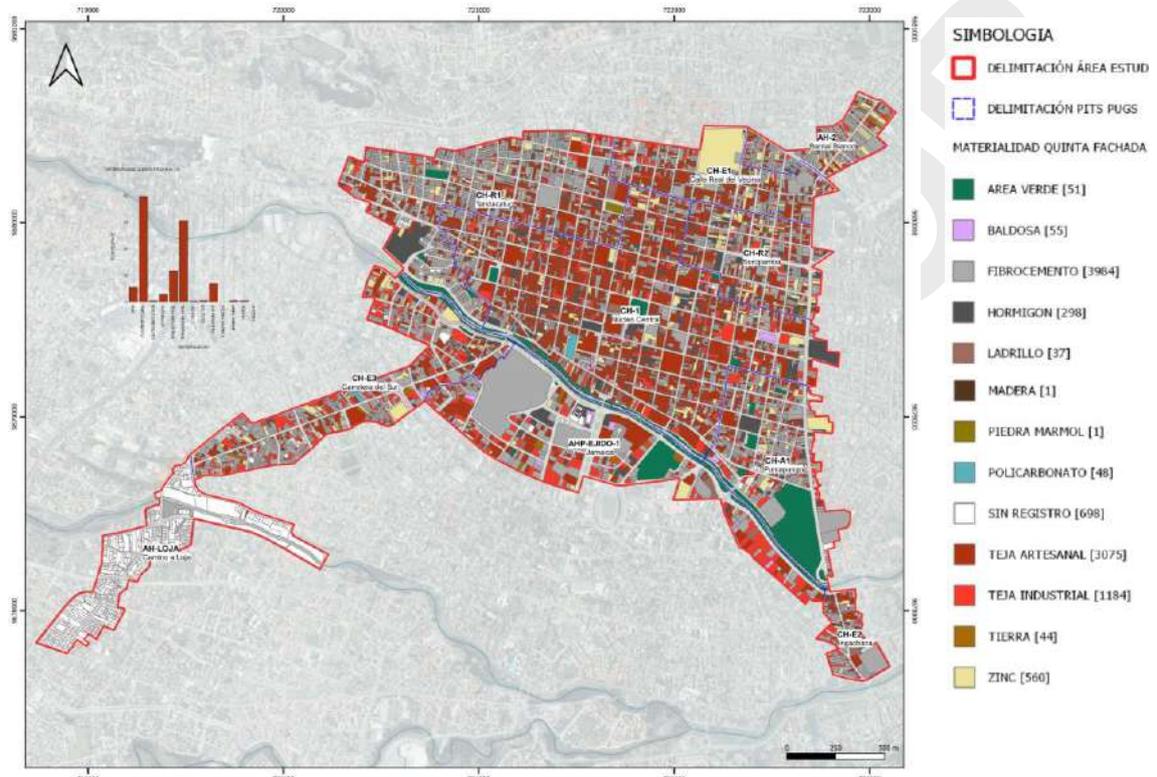
Plano 9.- Estado de quinta fachada. Año: 2022. Fuente: Dirección General de Áreas Históricas y Patrimoniales. Elaboración: Equipo de Planificación DGAHP 2022.

A grandes rasgos se identifica una reducción del porcentaje de edificaciones en mal estado.

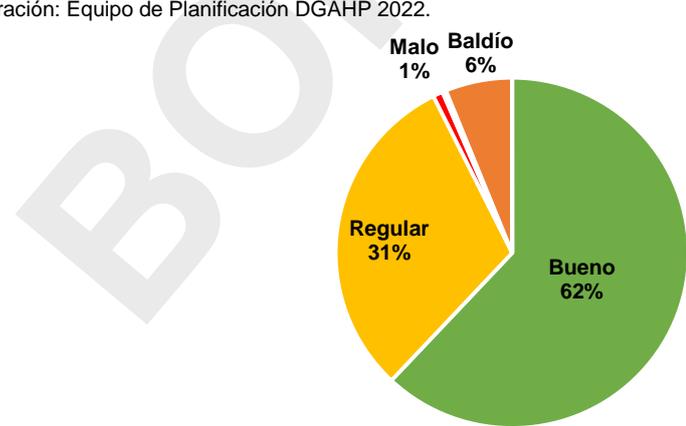
Gráfico estadístico 3.- Estado de quinta fachada. Año: 2022. Fuente: Dirección General de Áreas Históricas y Patrimoniales. Elaboración: Equipo de Planificación DGAHP 2022.

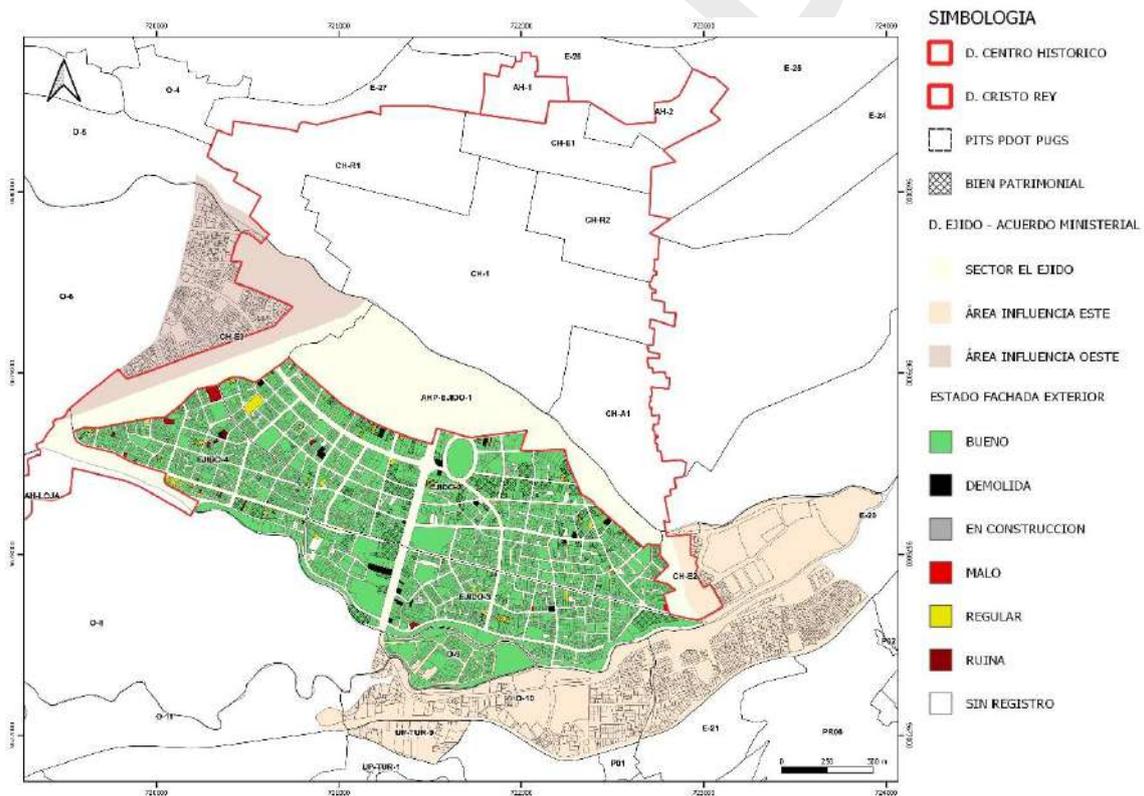
Plano 10.- Estado de fachada exterior Área de El Ejido en la Zona Urbana. Año: 2022. Fuente: Dirección General de Áreas Históricas y Patrimoniales. Elaboración: Equipo de Planificación DGAHP 2023.

En el Área del Ejido, incluidas las áreas de influencias, emplazada en el Área Urbana de la Ciudad Cuenca, se identifican 6686 predios de los cuales se tiene información únicamente de 4514 predios. De estos predios, el 98% se encuentra en buen estado a nivel de fachada exterior y el 1% en estado regular. En cuando a edificaciones patrimoniales, el 5% de predios con información disponible, corresponde a bienes patrimoniales de los cuales el 81% se encuentran en buen y regular estado.

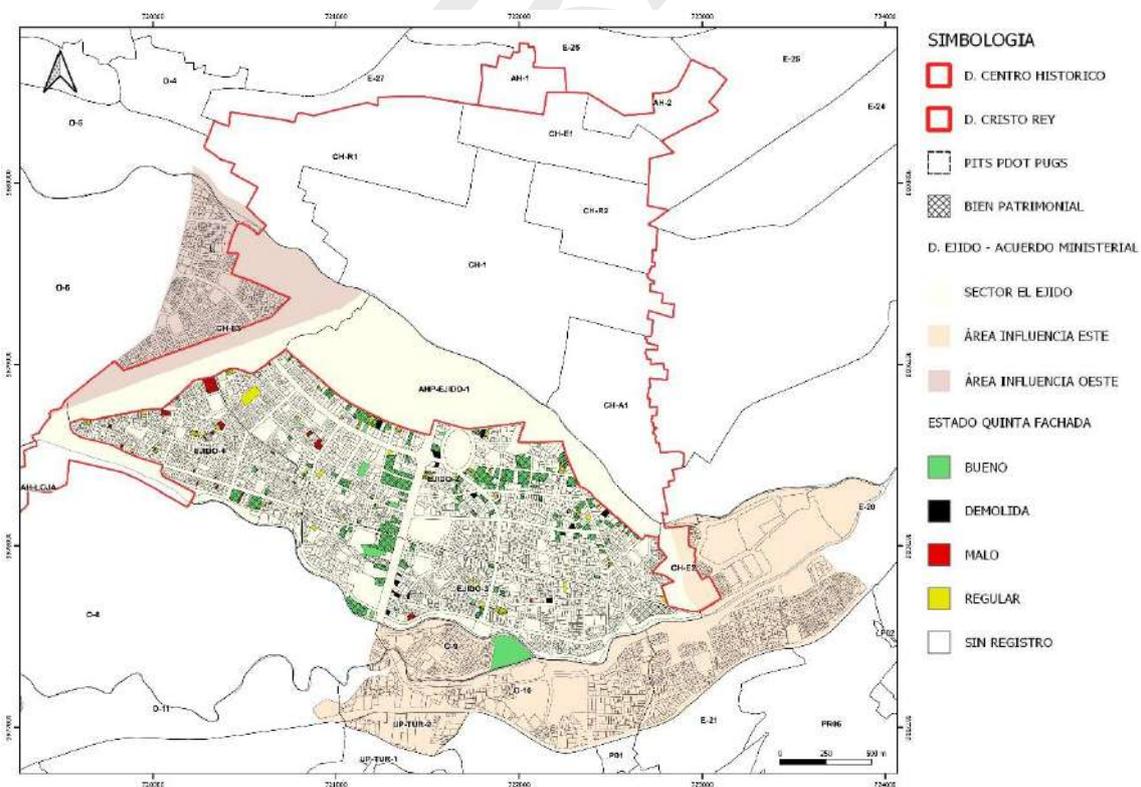
Plano 11.- Estado de quinta fachada Área de El Ejido en la Zona Urbana. Año: 2022. Fuente: Dirección General de Áreas Históricas y Patrimoniales. Elaboración: Equipo de Planificación DGAHP 2023.

En el Área del Ejido, incluidas las áreas de influencias, emplazada en el Área Urbana de la Ciudad Cuenca, se identifican 6686 predios de los cuales se tiene información únicamente de 239 predios. De estos predios, el 59% se encuentra en buen estado su quinta fachada, el 25% en estado regular y el 10% en mal estado. En cuando a edificaciones patrimoniales, el 16% de predios con información disponible, corresponde a bienes patrimoniales de los cuales el 82% se encuentran en buen y regular estado.

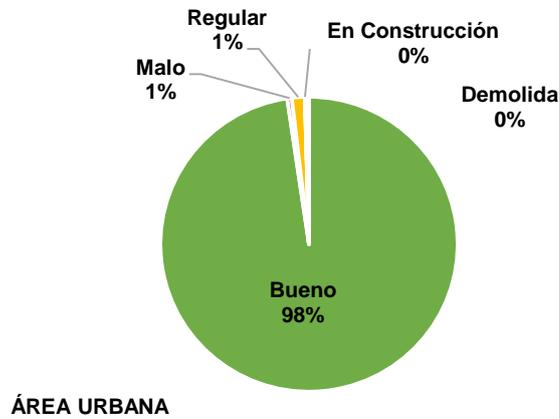
Gráfico estadístico 5.- Estado de quinta fachada Área de El Ejido Zona Urbana. Año: 2022. Fuente: Dirección General de Áreas Históricas y Patrimoniales. Elaboración: Equipo de Planificación DGAHP 2023.

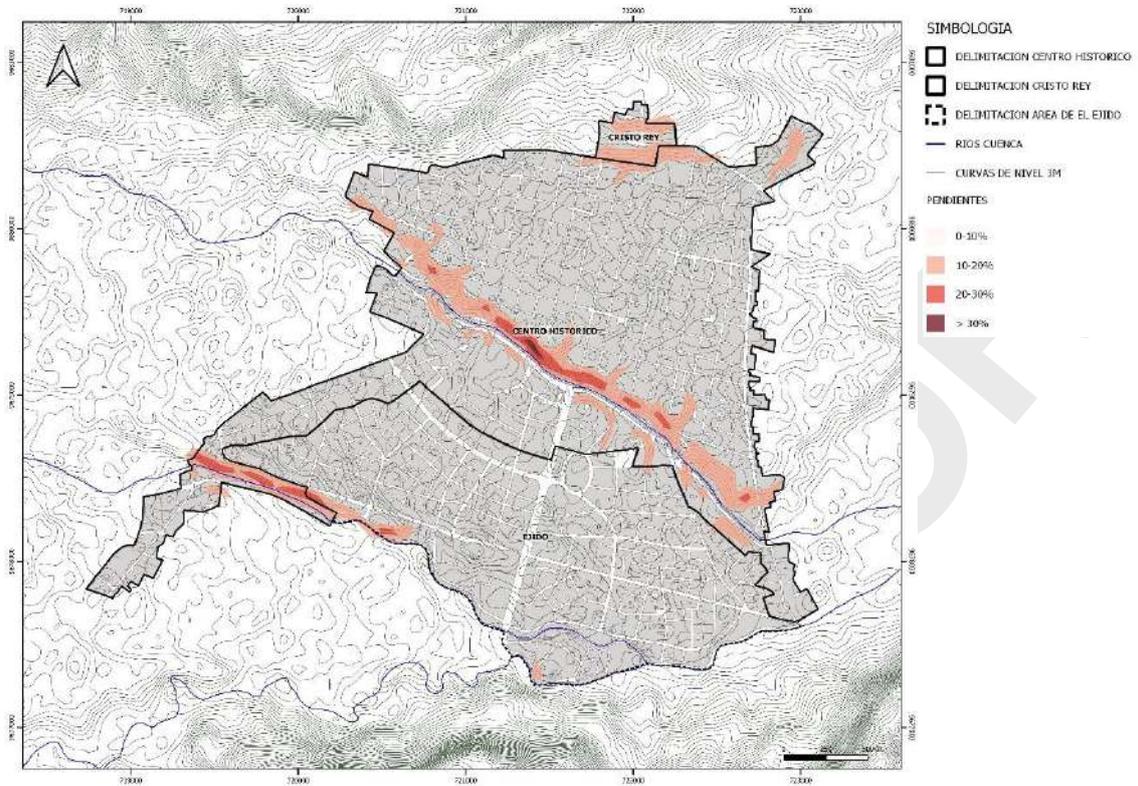
Plano 12.- Topografía del CHC, El Ejido y Cristo Rey de Cullca. Fuente: Imagen Satelital MDT 2010. Elaboración: Equipo de Planificación DGHP 2023.

El emplazamiento del CHC en una terraza media debido a la topografía del lugar, así como su desarrollo urbano ha generado puntos visuales estratégicos que conectan al CHC con su contexto inmediato y la ciudad en general. Es así que se identifican zonas en donde las visuales desde y hacia el CHC marcan valores paisajísticos relevantes de conservación. Se remarca de igual manera la influencia inmediata del perfil montañoso al límite norte y sur del CHC y su área de influencia: Cerro Monjas, Colina de Turi, Loma Ictocruz, Colina de Cullca, entre otros.

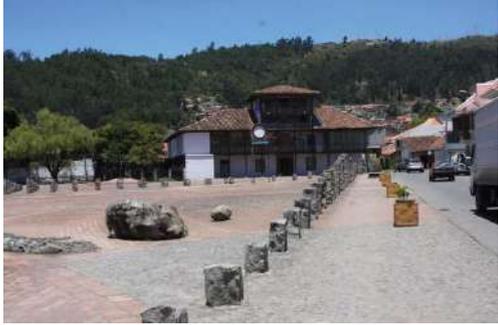
<p>ARQUITECTÓNICO: Casa de Chaguarchimbana, edificaciones sin valor de dos pisos de altura y edificaciones patrimoniales de dos pisos de altura</p> <p>URBANO: Plaza del Herrero, Calle de las Herrerías y Monumento Vulcano</p> <p>NATURAL: vegetación alrededor de la edificación patrimonial, vegetación de montaña y silueta montañosa.</p> <p>HISTÓRICO-CULTURAL: objetos fabricados en hierro, gastronomía típica, antigua entrada y salida de la ciudad, arte y oficio de herreros y montañas sagradas.</p>		
CALIDAD VISUAL	INCIDENCIA VISUAL	FRAGILIDAD VISUAL	FUENTE	OBSERVACIONES ADICIONALES
Alta	Media	Alta	(Vintimilla Andrade, 2019)	La calle de las Herrerías que nace a partir de la Av. 12 de abril posee una conexión visual directa con la Plaza del Herrero, cuyas edificaciones (45 considerando las dos aceras) entre patrimoniales (33) y no patrimoniales (12) entre uno y dos pisos en su mayoría, enmarcan dicha conexión. Se recalca la escala actual de las edificaciones (2 pisos de altura en general) no patrimoniales con frente a la plaza, que contribuyen a la calidad visual identificada en el área.

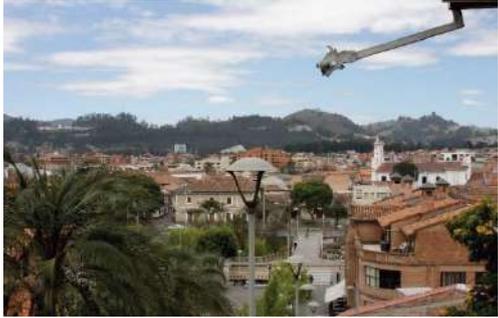
B. ESCALINATAS DEL OTORONGO - TURI				
IMAGEN		ELEMENTOS DE LA VISUAL

<p>ARQUITECTÓNICO: Iglesia de San Roque, Iglesia de Turi, edificaciones patrimoniales del Barrio San Roque, edificaciones sin valor y edificaciones de afección por su altura y volumen emplazadas en El Ejido y junto a la Iglesia de Turi.</p> <p>URBANO: Quinta fachada del área de El Ejido, Plaza del Otorongo, Puente del Otorongo, Plaza del Farol, Plaza del Carbón</p> <p>NATURAL: Perfil montañoso de la colina de Turi, Monjas y el Calvario, río Tomebamba, vegetación.</p> <p>HISTÓRICO-CULTURAL: presencia de montañas sagradas.</p>		
CALIDAD VISUAL	INCIDENCIA VISUAL	FRAGILIDAD VISUAL	FUENTE	OBSERVACIONES ADICIONALES
Alta	Baja Muy baja	Variable según el proyecto	(Vintimilla Andrade, 2019)	Se recalca que la escala de las edificaciones no patrimoniales (2 pisos) o la ausencia de las mismas a lo largo de la escalinata (lotes baldíos) facilita la consolidación de la visual analizada. En el caso del área del Ejido, se identifica en un plano más cercano la caracterización

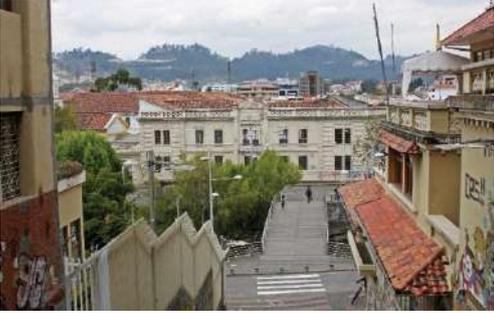
<p>ARQUITECTÓNICO: Museo de Medicina, Condominio Tadeo Torres, Hotel Crespo, edificaciones sin valor, edificaciones de afección e Iglesia de Turi.</p> <p>URBANO: Quinta fachada del área de El Ejido, Puente Juana de Oro</p> <p>NATURAL: Perfil montañoso de la colina de Turi y Monjas, río Tomebamba y vegetación.</p> <p>HISTÓRICO-CULTURAL: equipamientos de uso histórico (asilo, orfanato y hospital), río Tomebamba y presencia de montañas sagradas.</p>	
CALIDAD VISUAL	INCIDENCIA VISUAL	FRAGILIDAD VISUAL	FUENTE	OBSERVACIONES ADICIONALES
Muy alta	Baja – Muy baja	Variable según el proyecto	(Vintimilla Andrade, 2019)	Se recalca que, si bien los dos predios que delimitan dichas escalinatas poseen edificaciones patrimoniales, la consolidación de las áreas posteriores con frente al margen del río, así como sus características de ocupación (retiros, área verde y altura) contribuyen a la calidad visual en el área.

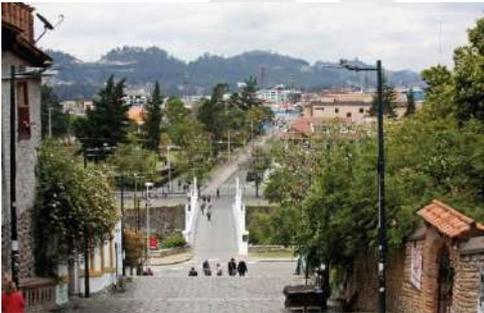
D. ESCALINATAS DEL PUENTE JOSÉ PERALTA				
IMAGEN			ELEMENTOS DE LA VISUAL

<p>ARQUITECTÓNICO: Edificaciones patrimoniales y sin valor, edificaciones de afección tanto en el Ejido como en Turi, la Iglesia de Turi en un tercer plano.</p> <p>URBANO: Quinta fachada del área de El Ejido, Parque de la Madre, Puente José Peralta, escalinatas, ciclovía.</p> <p>NATURAL: río Tomebamba, perfil montañoso de la colina de Turi y vegetación.</p> <p>HISTÓRICO-CULTURAL: Memoria colectiva del antiguo Parque del Ejército, vinculación con el deporte, fotografías históricas del río y existencia de molinos en el sector. Presencia imponente de montañas sagradas.</p>	
CALIDAD VISUAL	INCIDENCIA VISUAL	FRAGILIDAD VISUAL	FUENTE	OBSERVACIONES ADICIONALES
Muy alta	Baja – Muy baja	Variable según el proyecto	(Vintimilla Andrade, 2019)	Se recalca la implantación de las edificaciones no patrimoniales en las escalinatas, respetando retiros laterales con área verde.

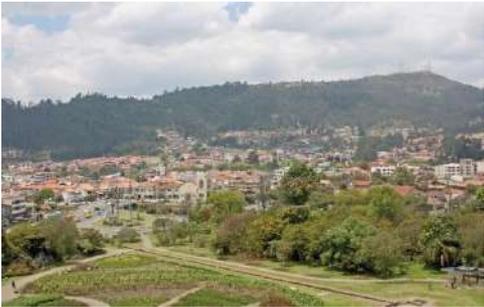
E. PUMAPUNGO – EL VERGEL				
IMAGEN			ELEMENTOS DE LA VISUAL

<p>ARQUITECTÓNICO: Ruinas arqueológicas de Pumapungo, Iglesia de El Vergel, edificaciones patrimoniales tanto en la calle de las Herrerías como en la Av. 12 de abril, edificaciones sin valor en la Av. Huayna Cápac y 12 de Abril.</p> <p>URBANO: Conjunto Pumapungo, Plaza de El Vergel, Puente de El Vergel, monumento a Huayna Cápac, Quinta fachada del área de El Ejido.</p> <p>NATURAL: río Tomebamba, cerro Ictocruz y vegetación.</p> <p>HISTÓRICO-CULTURAL: características constructivas en ruinas arqueológicas, montañas sagradas, barrio tradicional de la ciudad, etapas evolutivas de la ciudad (prehispánica, colonial y moderna).</p>	
CALIDAD VISUAL	INCIDENCIA VISUAL	FRAGILIDAD VISUAL	FUENTE	OBSERVACIONES ADICIONALES
Muy alta	Muy alta – alta	Muy alta	(Vintimilla Andrade, 2019)	Se recalca la escala tanto de las edificaciones con respecto al margen sur del río Tomebamba, entre la calle de las herrerías y la Av. Paucarbamba (34 en total, 12 patrimoniales y 22 no patrimoniales). Si bien existen casos puntuales que superan los 3 pisos (8 edificaciones), gran parte se encuentra en un rango promedio entre 1 y 2 pisos (26 edificaciones).

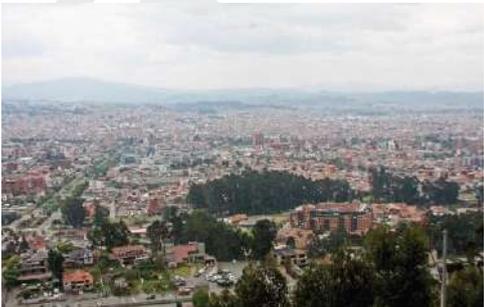
F. TURI - NORESTE				
IMAGEN			ELEMENTOS DE LA VISUAL

<p>ARQUITECTÓNICO: edificaciones modernas, edificaciones de afección debido a su altura y volumen, Iglesia de la Virgen del Bronce, edificaciones patrimoniales, casas villa, Catedral de la Inmaculada Concepción, Iglesias del CHC, edificaciones patrimoniales y edificaciones que poseen agregados ubicadas en el CHC.</p> <p>URBANO: Quinta fachada del área de El Ejido, Parques barriales y Parque de la Madre, Tres Puentes, Av. Solano, redondeles y 11 monumentos en medianera del eje de la avenida.</p> <p>NATURAL: río Tomebamba y Yanuncay, El Barranco y montañas hacia el norte de la ciudad, vegetación.</p> <p>HISTÓRICO-CULTURAL: evolución de la ciudad hacia El Ejido, implantación del CHC y la visión hacia las montañas sagradas hacia el norte del cantón.</p>

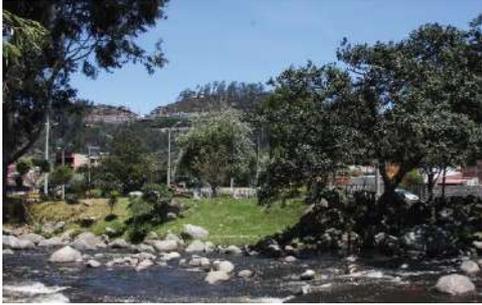
<p>ARQUITECTÓNICO: Iglesia de Turi, edificaciones sin valor y edificaciones de afección junto a la iglesia.</p> <p>URBANO: Parque Lineal a la orilla del río Yanuncay.</p> <p>NATURAL: Colina de Turi, río Yanuncay, vegetación de montaña y vegetación en la orilla del río.</p> <p>HISTÓRICO-CULTURAL: Turi al ser un hito referencial como mirador de la ciudad.</p>	
CALIDAD VISUAL	INCIDENCIA VISUAL	FRAGILIDAD VISUAL	FUENTE	OBSERVACIONES ADICIONALES
Media	Muy alta – alta	Alta	(Vintimilla Andrade, 2019)	Se recalca la dominancia de vegetación y área verde tanto en la ribera del río como en los predios con frente a dicha ribera.

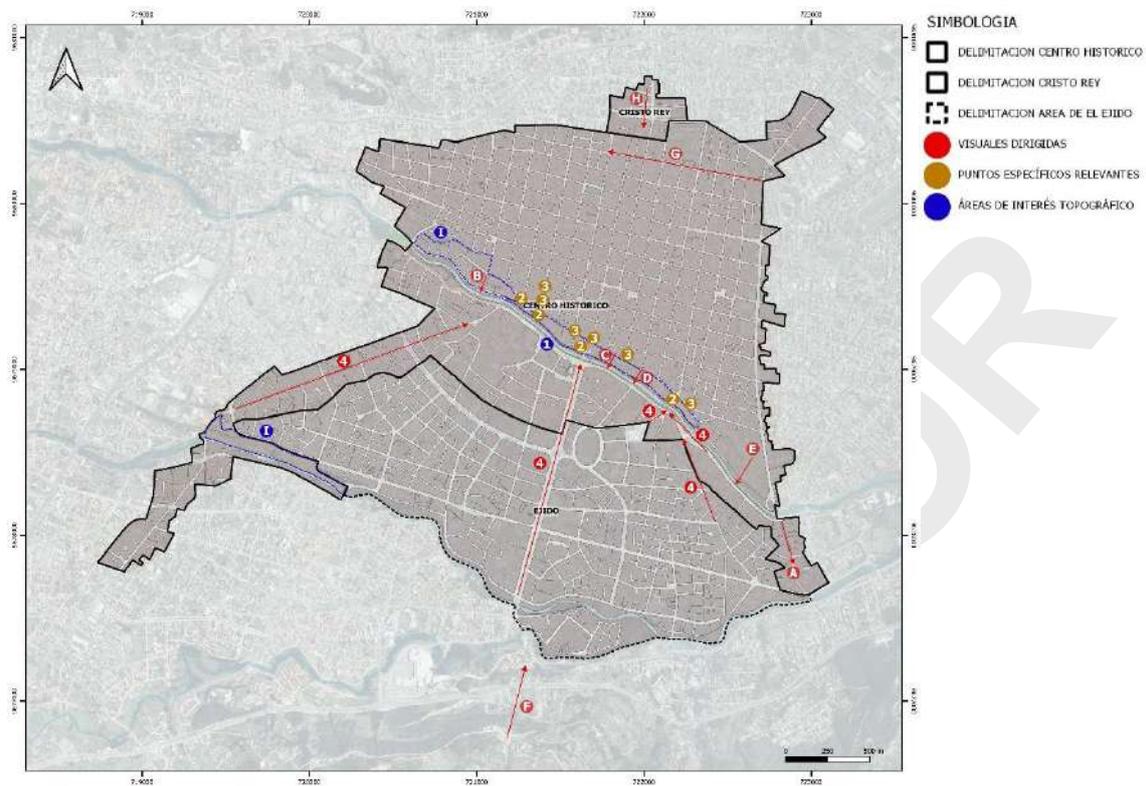
Plano 13.- Visuales identificadas en el área del CHC, el área de El Ejido y el Conjunto Urbano Arquitectónico Cristo Rey de Cullca. Fuente: Vintimilla Andrade, 2019; Fundación El Barranco, 2010; Equipo de Planificación DGAHP, 2020-2023. Elaboración: Equipo de Planificación DGAHP 2023.

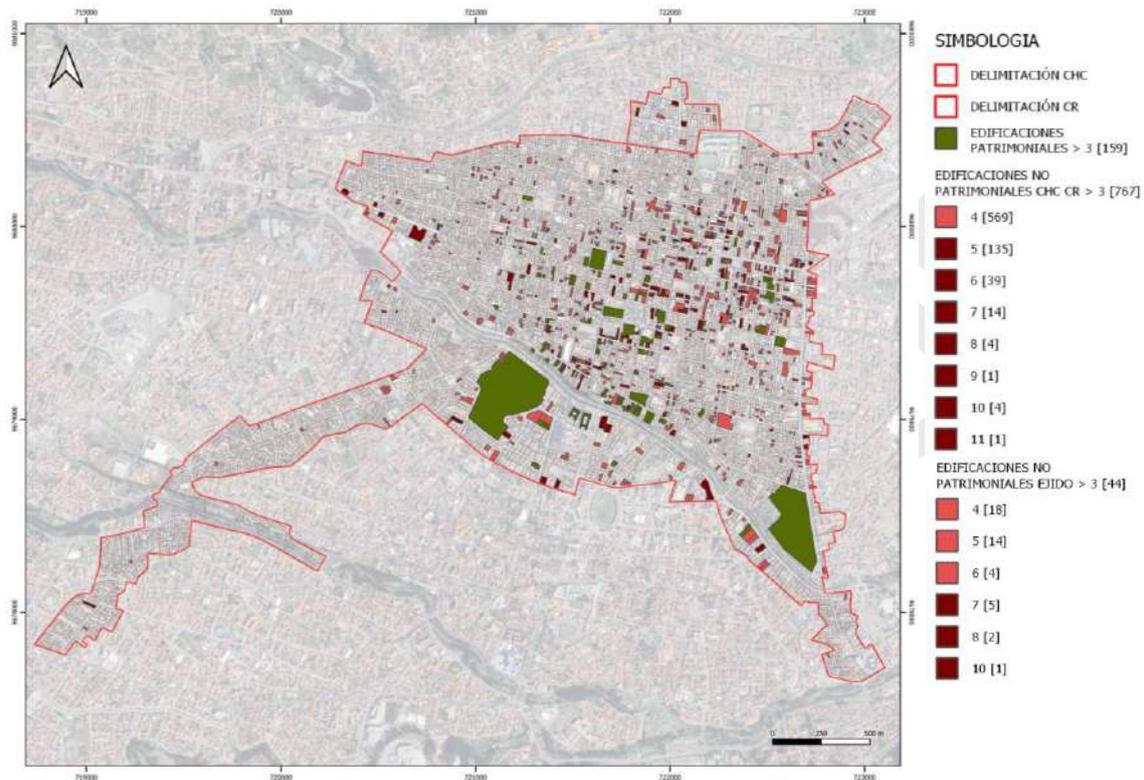
Plano 14.- Edificaciones con altura mayor a 3 pisos del CHC, El Ejido y Cristo Rey de Culca Año 2022. Fuente: Dirección General de Áreas Históricas y Patrimoniales. Elaboración: Equipo de Planificación DGAHP 2023.

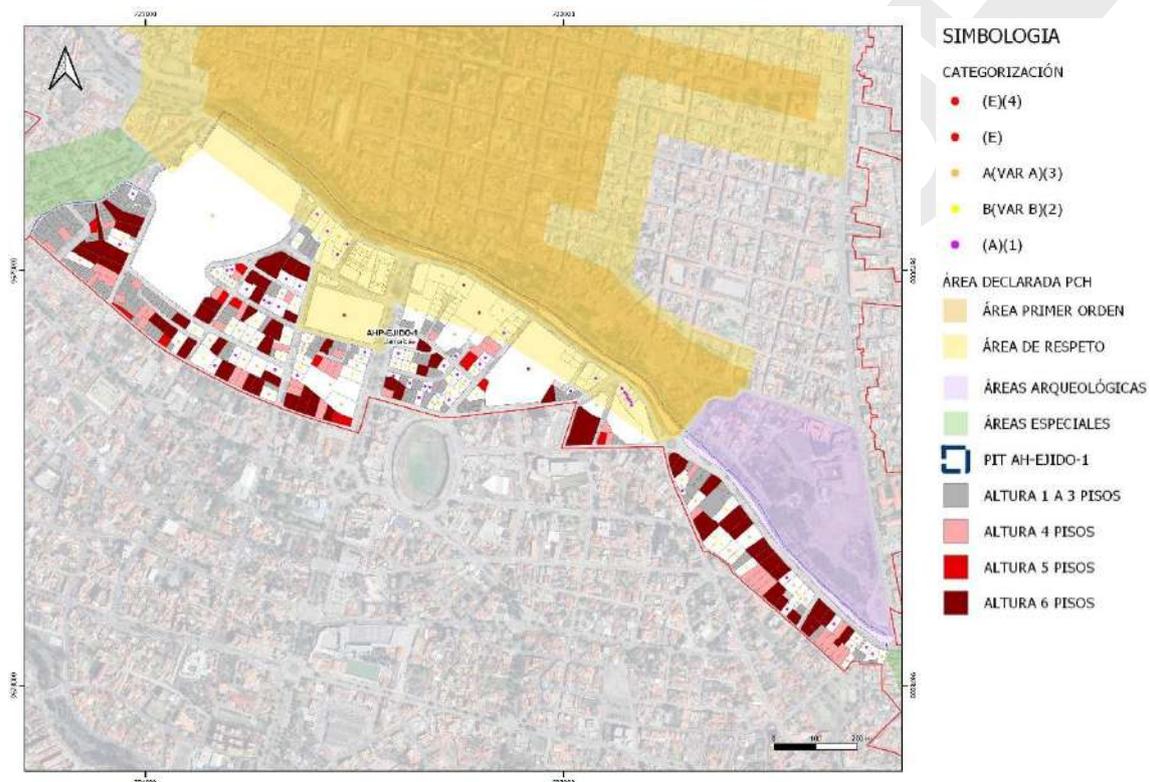
Plano 15.- Altura de predios acorde a variables de área mínima y lote mínimo en el Área del Ejido Incorporado, ordenanza vigente. Fuente: Dirección General de Áreas Históricas y Patrimoniales. Elaboración: Equipo de Planificación DGAHP 2023.

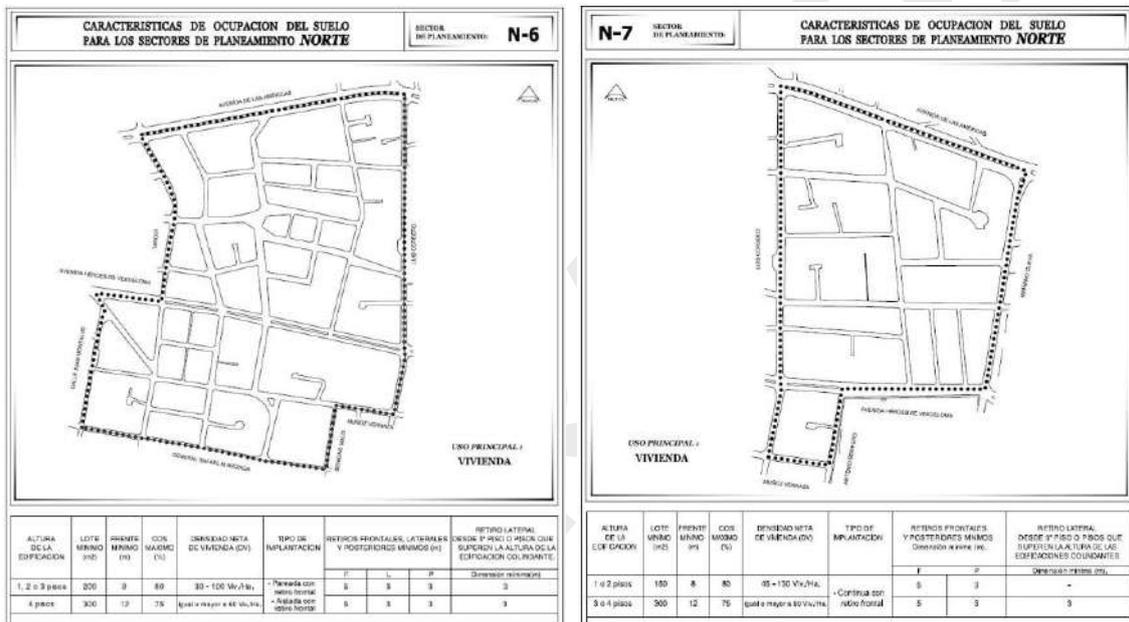
Imagen 13.- Características de ocupación del suelo para el sector N-6 y N-7. Fuente: ICM, 2022.

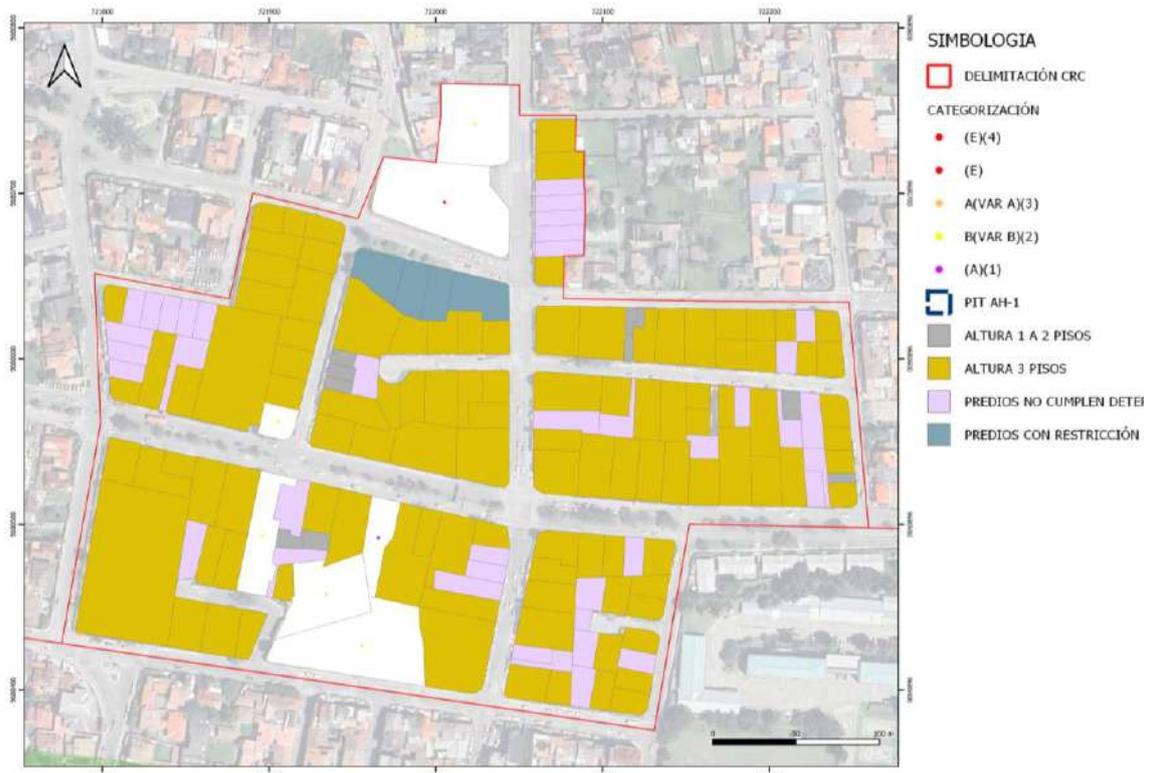
Plano 16.- Altura de predios acorde a variables de área mínima y lote mínimo en el Conjunto Urbano Arquitectónico de Cristo Rey de Cullca. Fuente: DGAHP, 2022. Elaboración: Equipo de Planificación DGAHP 2023.

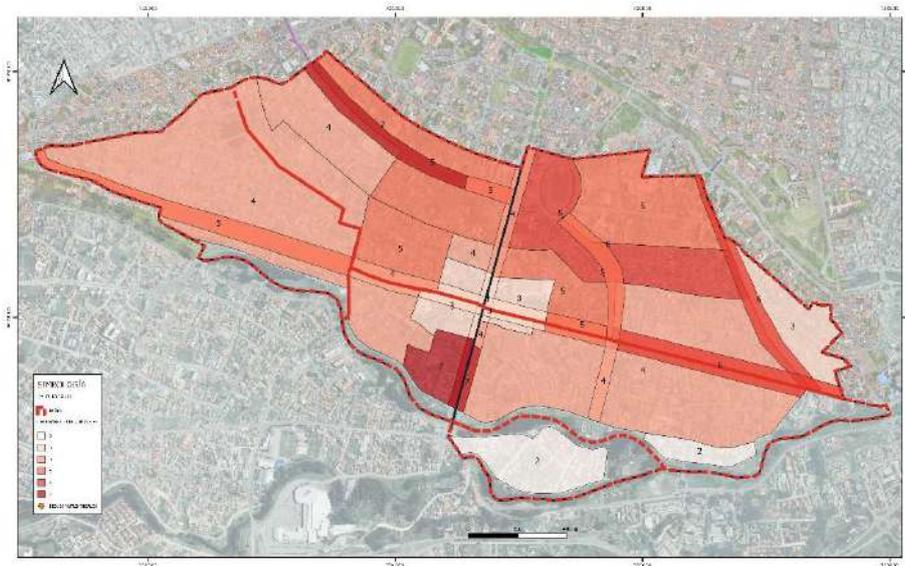
Imagen 15.- Determinantes de Ocupación Relacionado a Alturas en el Ejido Fuente: Oficio Nro. DGAHP-1678-2022. Elaboración: Equipo de Planificación PECH 2022

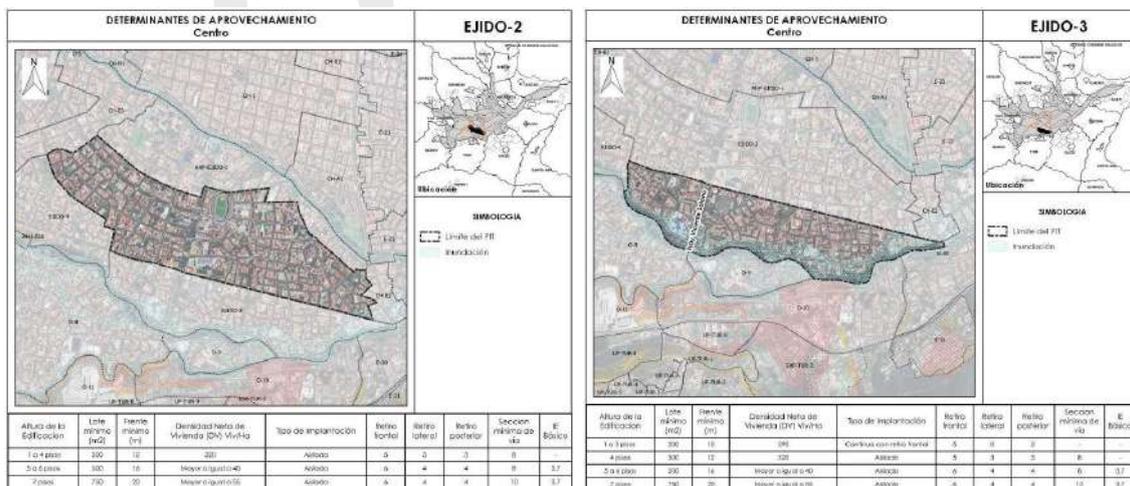
Imagen 16.- Determinantes de aprovechamiento PIT EJIDO-2 y EJIDO-3. Fuente: ICM, 2022.

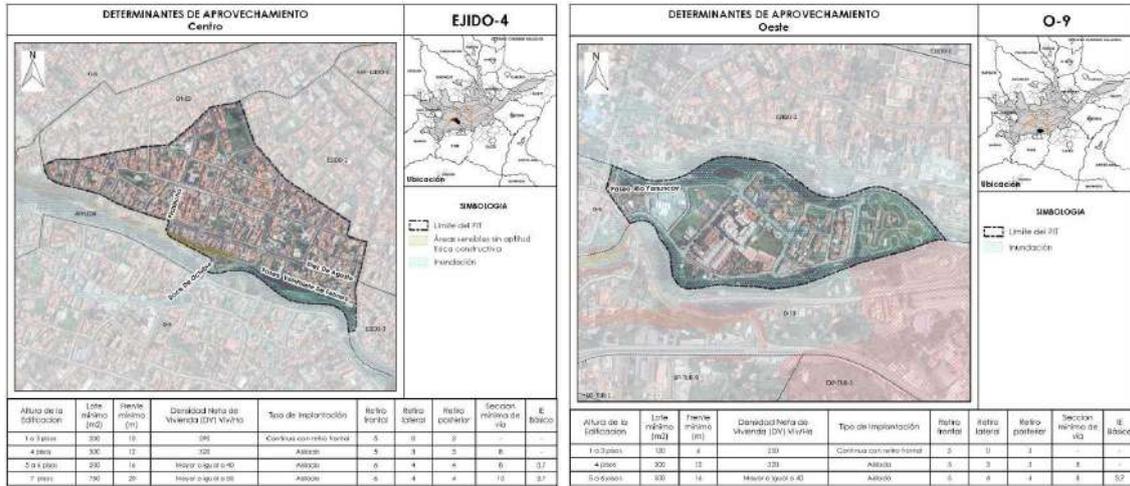
Imagen 17.- Determinantes de aprovechamiento PIT EJIDO-4 y O-9. Fuente: ICM, 2022.
