INFORME TÉCNICO
EVALUACIÓN DE IMPACTO EN CONTEXTOS DE
PATRIMONIO MUNDIAL

**ORDENANZA QUE SANCIONA AL PLAN DE GESTIÓN DEL
CENTRO HISTÓRICO DE CUENCA**

GAD MUNICIPAL DEL CANTÓN CUENCA
DIRECCIÓN GENERAL DE ÁREAS HISTÓRICAS Y PATRIMONIALES
EQUIPO DE PLANIFICACIÓN 2025
ENERO 2025

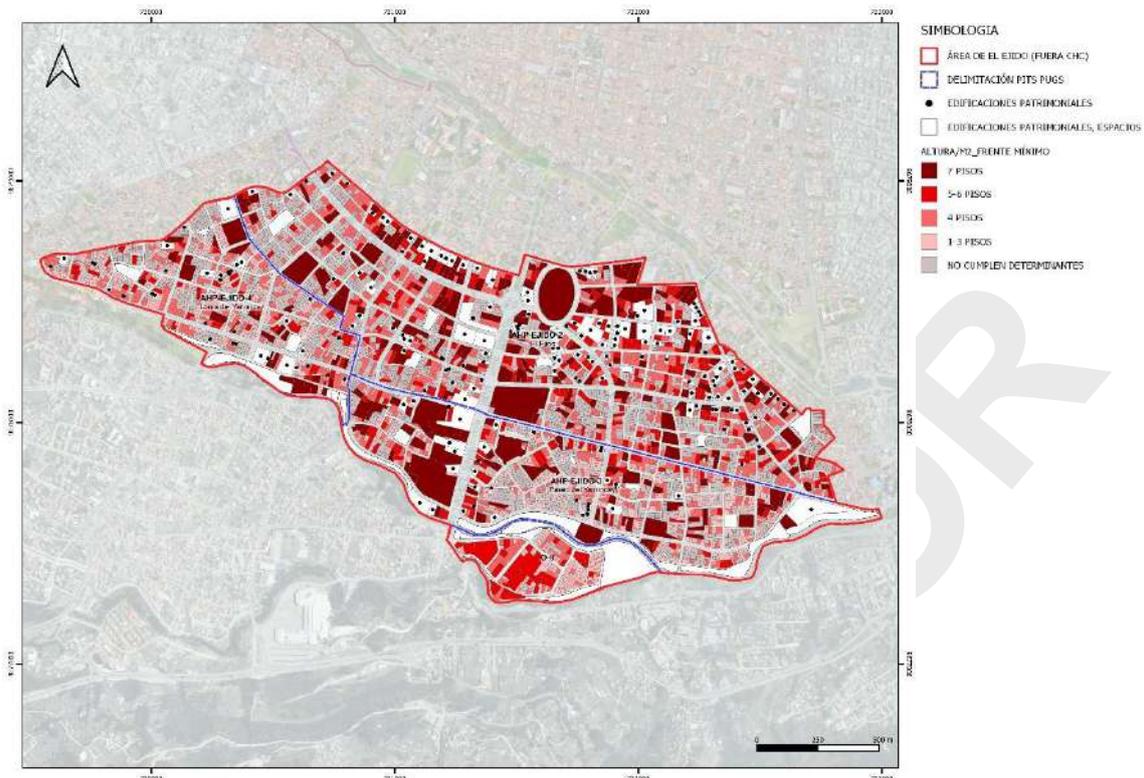
Plano 17.- Determinación de altura con relación al área mínima y frente mínimo por predio – Área de El Ejido fuera del CHC, ordenanza vigente. Fuente: Dirección General de Áreas Históricas y Patrimoniales. Elaboración: Equipo de Planificación DGAHP 2023.
